接着剤を併用した鋼橋のあて板補
修・補強技術に関する研究(
Dissertation_全文)

丹波, 寛夫

接着剤を併用した鋼橋のあて板補修・補強技術に関する研究

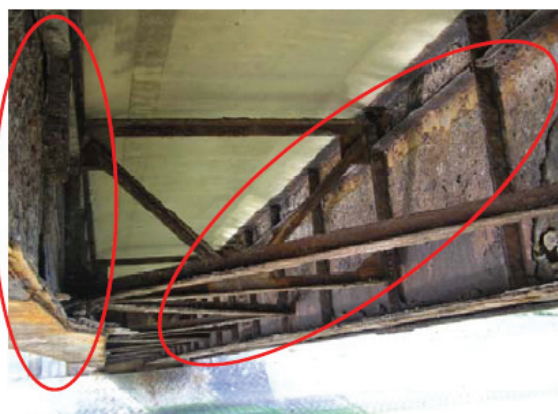
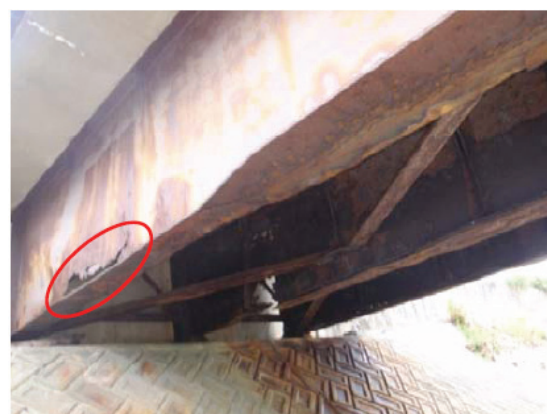
(a) 主桁内面の腐食状況

(b) 主桁外面の腐食状況

写真-1.1 辺野喜橋の腐食損傷状況¹⁻¹²⁾

鋼道路橋の腐食損傷が深刻な状態となった代表的な事例としては、沖縄県の辺野喜橋の落橋事例¹⁻¹¹⁾がある。辺野喜橋は、1981年（昭和56年）に沖縄県国頭村に建設された橋長35mの無塗装仕様の耐候性鋼道路橋であったが、写真-1.1に示すように桁内面側に極めて著しい腐食

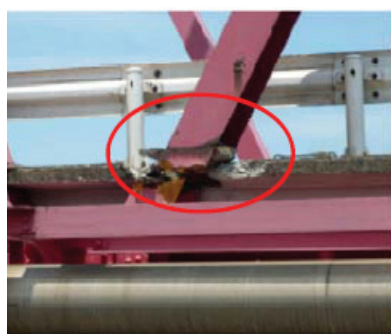
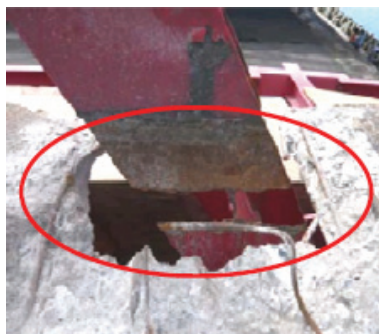
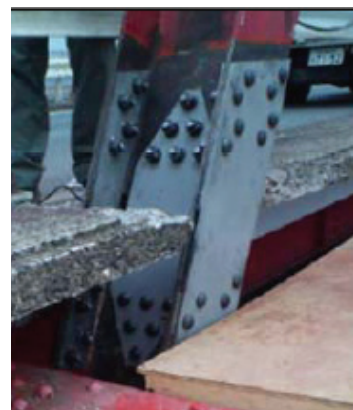
(a) 斜材の破断

(b) 斜材の破断拡大図

(c) あて板による補修

写真-1.2 木曽川大橋の損傷状況とあて板補修¹⁻¹²⁾

損傷と断面欠損が発生し、2004 年（平成 16 年）に全面通行止めされ、その後、供用後 28 年後の 2009 年（平成 21 年）7 月 15 日に崩落に至っている。また、三重県木曽岬町に位置する国道 23 号の木曽川大橋（写真-1.2）や秋田県由利本荘市の本荘大橋では、鋼部材のコンクリート埋込部において腐食が進行し、鋼部材が破断に至った事例があり、福島県浪江町の請戸川橋や宮城県仙台市の生瀬橋では、雨水や冬期に散布される凍結防止剤によって、鋼主桁端部の腐食が進行し断面欠損が見られた事例もある¹⁻¹²⁾。このように、我が国では、腐食損傷が進行し部材破断や欠損に至り、落橋や通行止めを余儀なくされている橋梁もあることから、これら腐食損傷に対する維持管理が重要である。

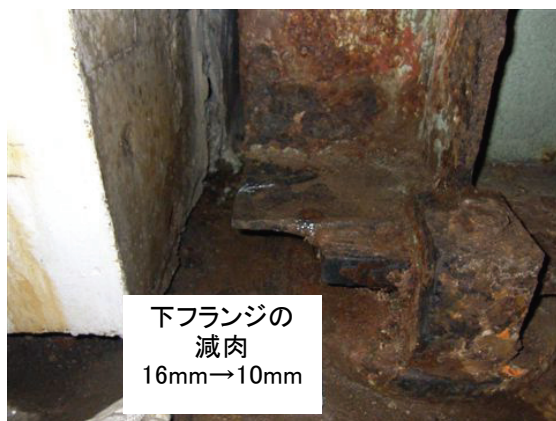
写真-2.1 桁端部の腐食（1）

阪神高速道路において発生した、代表的な腐食損傷状況を、写真-2.1～写真-2.10 に示す。写真-2.1 は桁端部の腐食であり、下フランジ、ウェブおよび支点上補剛材の減肉に加え、支承にもさびが固着しており、支承の機能不全も考えられる。写真-2.2 は桁端部のウェブの損傷であり、ウェブ下端が欠損（貫通）している事例である。写真-2.3 も桁端部の腐食であり、支点上補剛材とウェブに囲まれた箇所の下フランジ上に滞水し、その場所から腐食が支点上補剛材下端やウェブ下端に進行し、支点上補剛材下端では写真-2.4 に示すように、26mm の支点上補剛材が 16mm まで減肉している著しい腐食損傷である。写真-2.5 は箱桁内面の腐食であり、床版や排水管からの漏水のほか、スカーラップや継手部の隙間などからの漏水により、箱桁下フランジ上に滞水し腐食した事例であり、写真-2.6 に示すように、縦リブ下端では欠損（貫通）している。写真-2.7 は支間部の腐食であり、床版や排水管からの漏水により、支間部の一部が局所的に腐食している事例である。写真-2.8 は鋼製高欄の腐食であり、主に取り付けボルト部等からの漏水が原因である。写真-2.9 は伸縮継手部等からの漏水が原因で生じた鋼板巻き立て橋脚の腐食である。最後に写真-2.10 は、鋼製橋脚梁天端に滞水し、腐食した事例である。以上のように、腐食損傷は、いずれも漏水・滞水が主な原因であると考えられる。

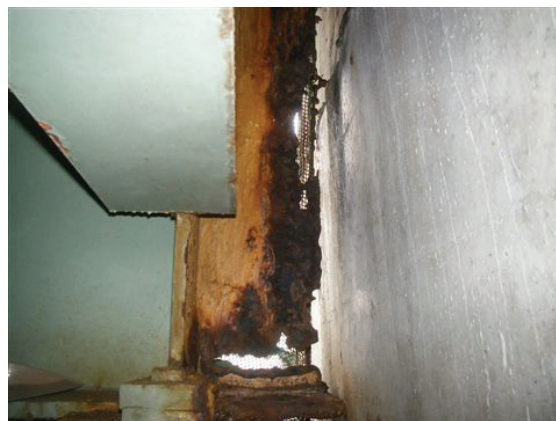
写真-2.2 桁端部の腐食（2）

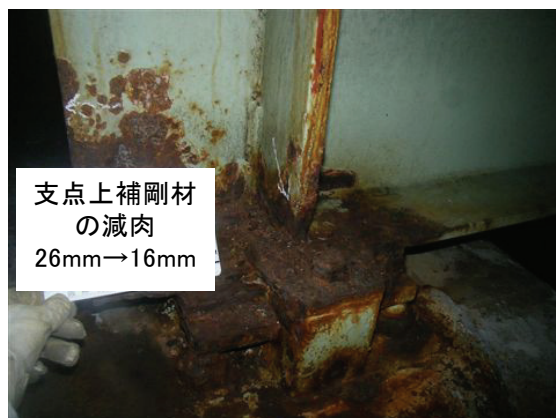
写真-2.3 桁端部の腐食（3）

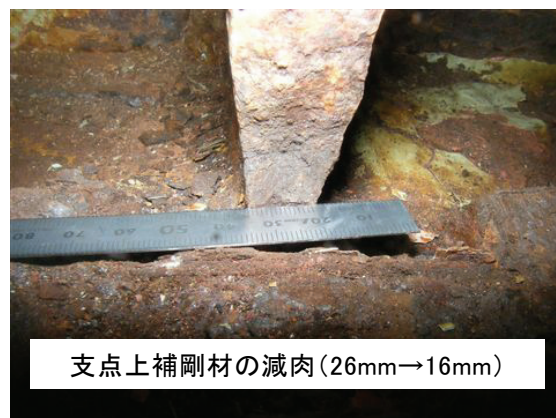
写真-2.4 支点上補剛材腐食の拡大写真

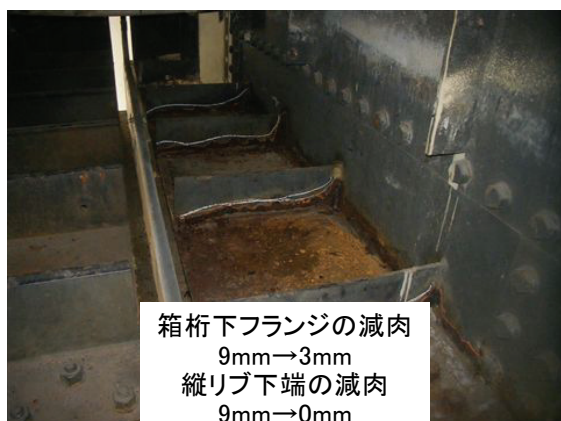
写真-2.5 鋼箱桁内面の腐食

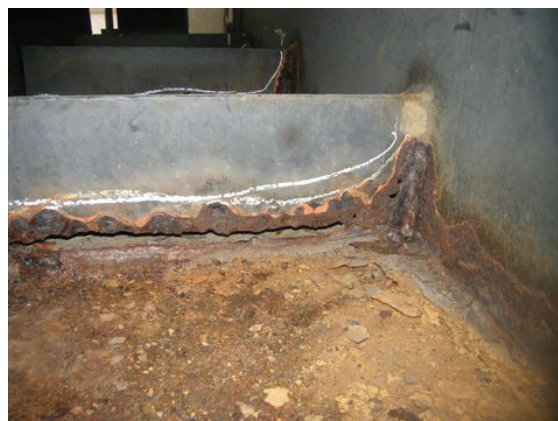
写真-2.6 縦リブ下端の拡大写真

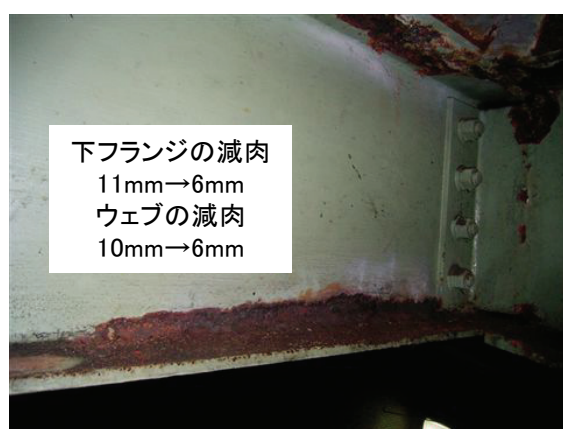
写真-2.7 支間部の縦桁の腐食

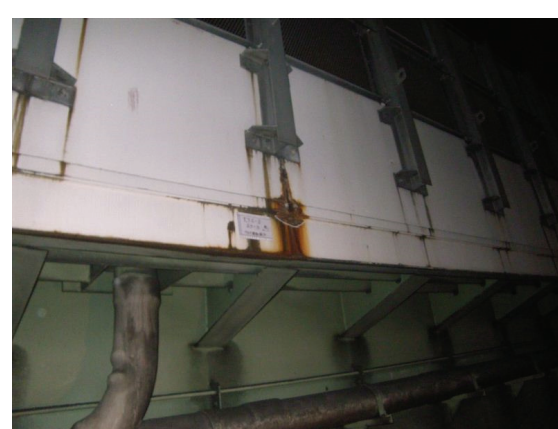
写真-2.8 鋼製高欄の腐食

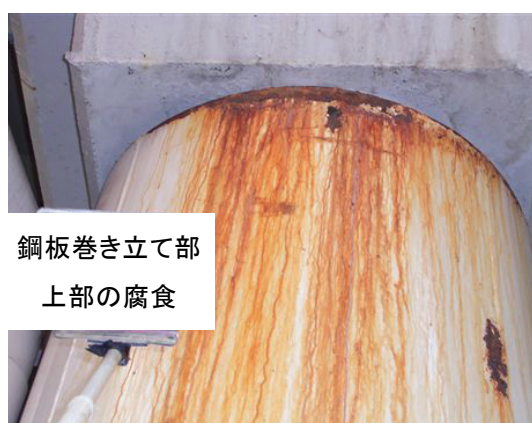
写真-2.9 鋼板巻き立て部の腐食

写真-2.9 に示した鋼板巻き立て橋脚の上部に見られるさび・腐食を防止するために、橋脚梁の下端に水切りを設置している。水切りの設置状況の例を写真-2.25 に示す。

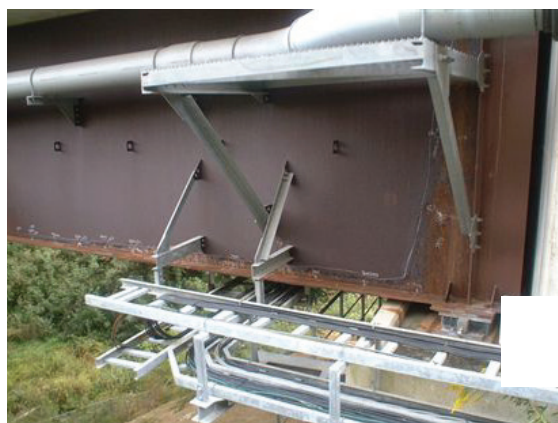
写真-2.11 耐候性橋梁の損傷

- ・ A ランクと B ランクの損傷数は、桁端部の方が支間部より 3 倍以上多い。
- ・ 損傷発生までの平均供用年数は、桁端部の方が支間部より長い。これは、支間部は損傷径間数が少なく、比較的早期に損傷するものが原因と考えられる。
- ・ 支間部において、A ランクの損傷発生までの平均供用年数は、B ランク損傷発生までの平均供用年数より短い。そこで、詳細に点検結果を調べたところ、支間部の A ランク 26 径間のうち、12 径間が供用後 7 年後の点検において A ランクと判定された耐候性橋梁であり、全体の損傷数量が 26 径間と少ないこともあり、その単純平均としては損傷発生までの平均供用年数が短くなっていた。写真-2.7 に耐候性橋梁の損傷の一例を示す。この橋梁では、桁端部から漏水した水が下フランジ上を支間中央方向に流れたために、支間部の下フランジの上面が減肉したもので、20mm 厚の下フランジが最大で 3.7mm 減肉していた。
- ・ 支間部において、供用後 9 年後の点検において 174 径間が C ランクと判定されているが、これは主に写真-2.12 に示すような塗装の層間はく離が原因であった。

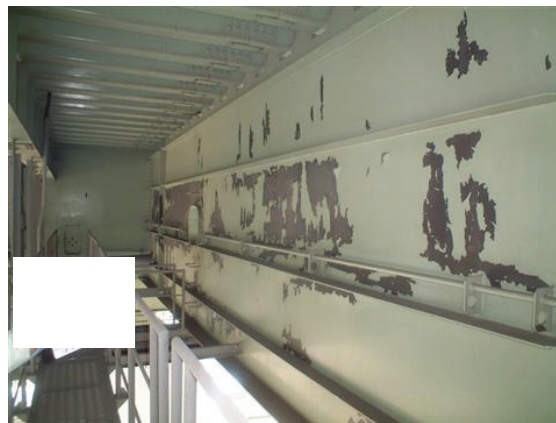
写真-2.12 塗装の層間はく離

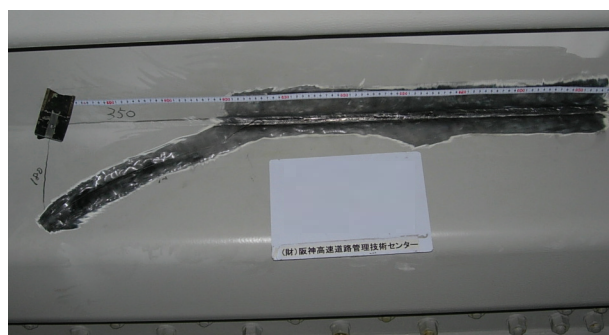
写真-2.14 ビード貫通き裂

阪神高速道路の疲労損傷は、上述のように、様々な部位において発生しているが、順次それらの補修を行っている。近年の主たる疲労損傷は、鋼床版の疲労損傷である。そこで、ここでは、鋼床版の疲労損傷の発生状況について述べる。阪神高速道路において発生している、代表的な鋼床版の疲労損傷状況を、写真-2.13～写真-2.18に示す。写真-2.13は、鋼床版デッキプレートとUリブ溶接部の溶接ルート部を起点としてき裂が生じ、デッキプレートへ進展してデッキ上面に貫通したデッキプレート貫通き裂である。写真-2.14は、同様にルート部からき裂が発生し、溶接ビードに進展してビード表面に貫通したビード貫通き裂であり、その後き裂はUリブ母材へと進行している。写真-2.15は、Uリブ突き合わせ溶接部の不溶着部を起点として発生した疲労き裂であり、写真-2.16は、主桁ウェブの垂直補剛材上端と鋼床版デッキプレート下面の溶接部に発生した疲労き裂である。写真-2.17は、Uリブと横リブの交差部の溶接部に発生した疲労き裂であり、Uリブ側の溶接止端部からUリブ母材へ進展するものと、横リブ側の溶接止端部から横リブ母材へ進展するものがある。写真-2.18は、バルブリブと横リブの交差部の溶接部に発生した疲労き裂である。

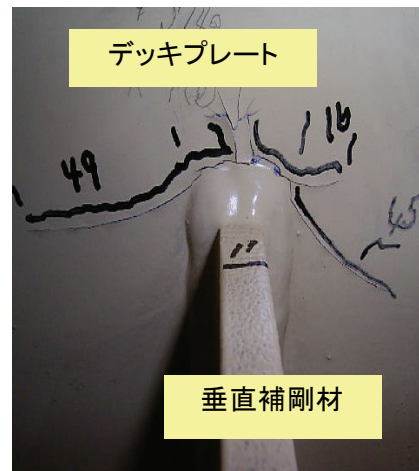
写真-2.16 垂直補剛材上端部のき裂

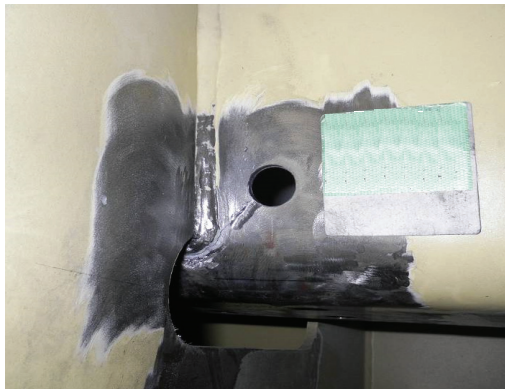
写真-2.17 Uリブと横リブ交差部のき裂

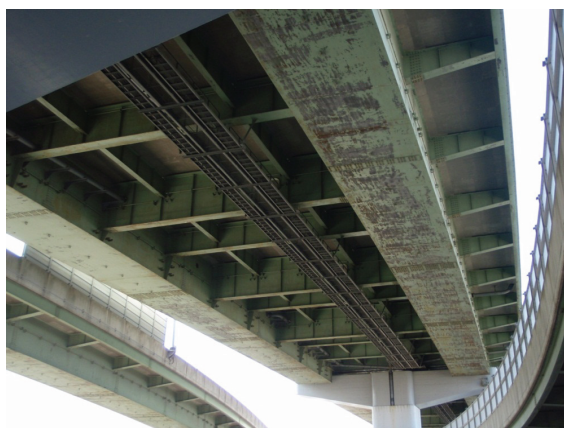
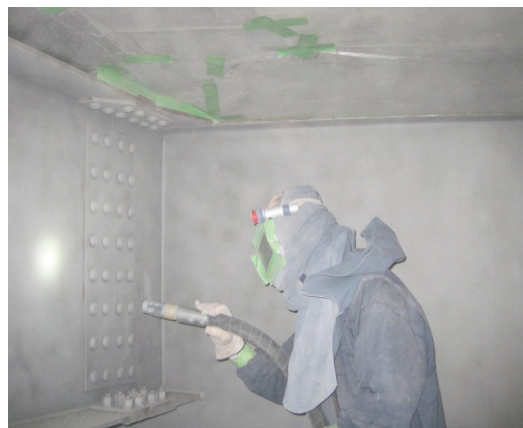
写真-2.19 塗装の損傷状況の例とブラスト処理の状況

部材に減肉がない場合は、さび・腐食を除去し、塗装を塗り替えている。現在の塗り替え方法としては、2.4.3において前述したように、表-2.11のとおり1種ケレン（ブラスト処理）を行い、防食下地として有機ジンクリッチペイントを用いる重防食塗装を行うことを原則としている。塗装の損傷状況の例とブラスト処理の状況を写真-2.19に示す。なお、部分的なさび・腐食の補修や、近隣に住居等が近接し、ブラスト処理ができない場合は、動力工具による2種ケレンにより、さび・腐食を除去することもある。

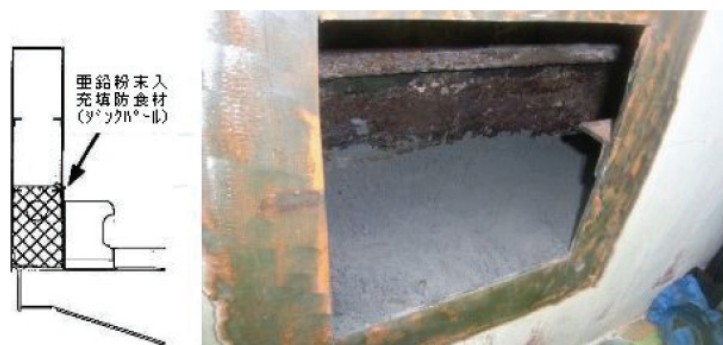
図-2.13 電気防食工法(亜鉛粉末入り充填防食材)

鋼製高欄内部に対する防食方法として塗装は確実に施工できないことから、杉岡²⁻¹⁷⁾が各種工法を比較検討した結果、亜鉛粉末入り充填防食材を鋼製高欄底部に充填する方法が、高い防食効果を発揮したと報告されている。この工法は、鋼製高欄内部に亜鉛粉末入り充填防食剤(亜鉛粉末と多孔質パーライト(非結晶シリカ)を混合した防食材であり、「ジンクパール」という。)を注入する工法であり、理論上は半永久的に効果が持続するという特長を持つ。施工概略図と注入状況を図-2.13 に示す。

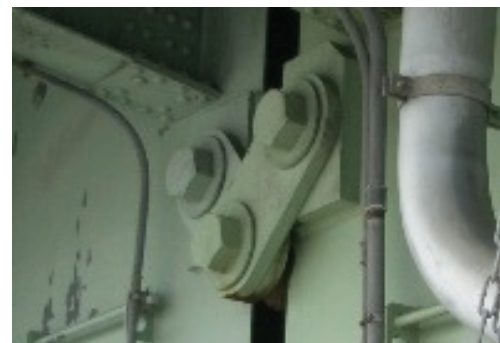
写真-2.20 既設の耐震連結装置

また、切断復旧補修の事例として、以下の事例がある。兵庫県南部地震以降に、被災した構造物の復旧並びに既設橋梁に対する耐震補強を行う場合は、「兵庫県南部地震により被災した道路橋の復旧に係る仕様」の準用に関する参考資料（案）²⁻¹⁸⁾に基づき、落橋防止構造は衝撃的に作用する力を吸収できる構造とすることとなり、PC ケーブルやゴム被覆チェーン²⁻¹⁹⁾などを取り付ける必要が生じた。そこで、新たな落橋防止構造を取り付けるために支障となる既設の耐震連結装置（写真-2.20）を撤去する際、切断復旧補修が用いられた。既設部材切断後に新規鋼部材を溶接により取り付けた状況と、落橋防止構造の設置完了状況を写真-2.21 に示す。

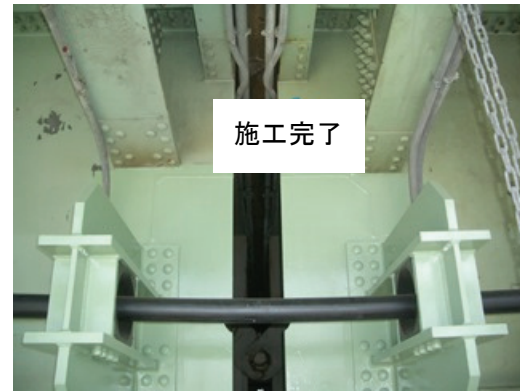
(a) 既設部材切断後に新規鋼部材取り付け

(b) 落橋防止構造設置完了

写真-2.21 既設部材の切断復旧補修の例

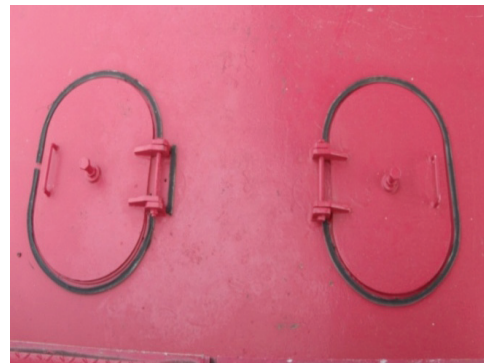
写真-2.23 止水ゴムの設置例

鋼製橋脚の梁天端や側面、およびトラス弦材に設置された検査路用マンホールからの漏水を防止するために、マンホールそのものを改良する場合や、マンホールの全周に止水ゴムを設置する場合がある。マンホールの改良（止水ゴムの設置）状況を写真-2.23 に示す。なお、止水ゴムは経年劣化する可能性があるため、点検の際には、劣化により漏水していないか注意することとしている。

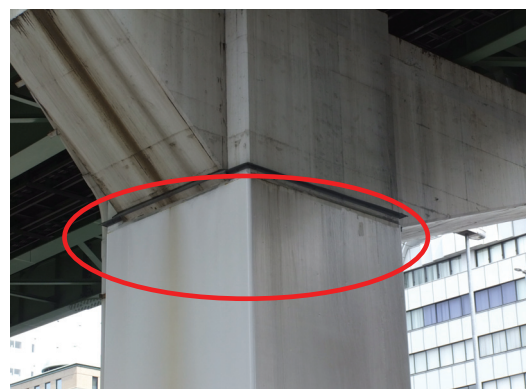
写真-2.25 橋脚梁下端の水切りの設置状況例

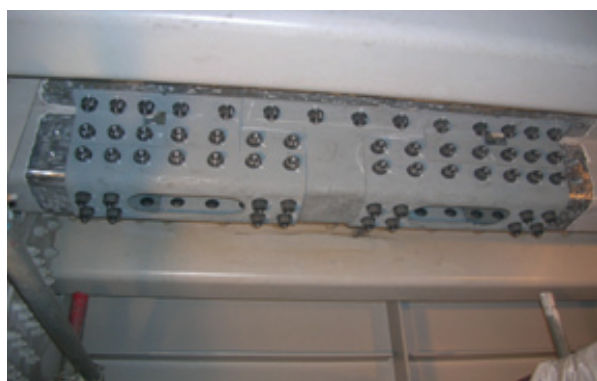
写真-2.23 Ｕリブ取り替え状況

ビード貫通き裂に対する補修方法の一つとして、損傷したＵリブを切断・撤去し、新たに製作したＵリブを設置する方法がある。本補修方法では、新たに製作したＵリブと既設部材とは、高力ボルトで接合する。取り替え後の状況を写真-2.23 に示す。

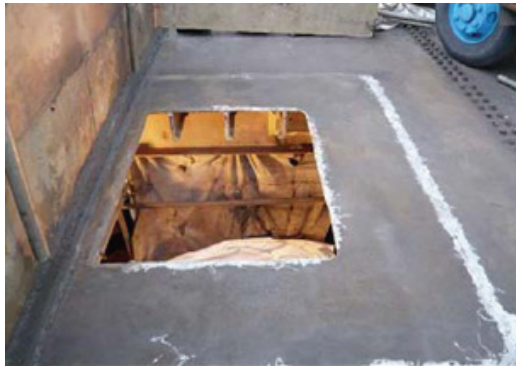
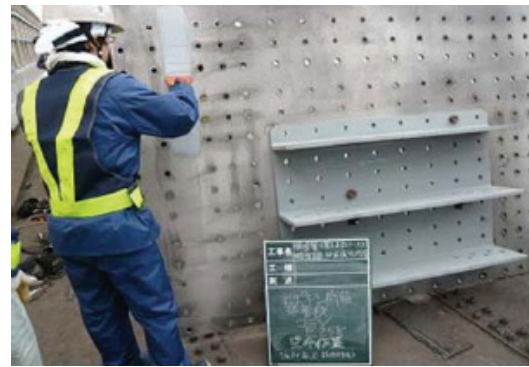
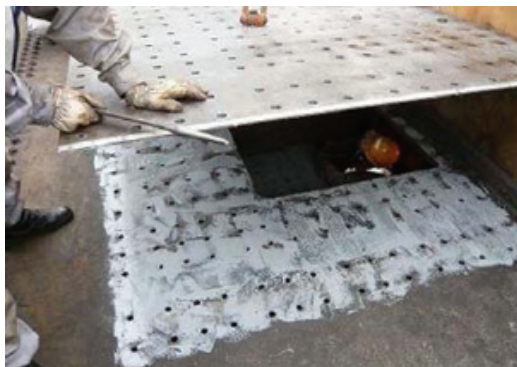
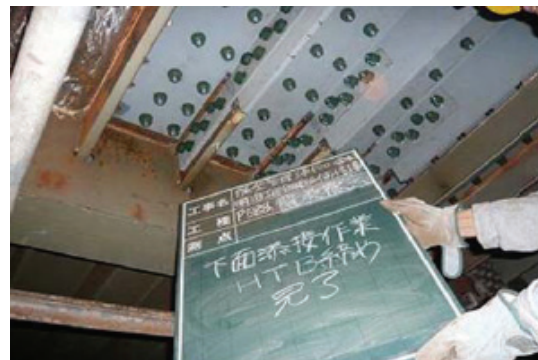
(a) 既設部材撤去

(b) パルププレート付き添接板

(c) 接着剤塗布の後、添接板設置

(d) 鋼床版下面の状況

写真-2.24 デッキ貫通き裂に対する添接板補修

デッキ貫通き裂に対する補修方法の一つとして、添接板補修がある。本補修方法は、写真-2.24 に示すように、デッキ貫通き裂が生じた箇所のＵリブと鋼床版を切断・撤去し、バルブプレートがついた添接板を鋼床版上面から設置する。その際、既設の鋼床版と添接板の間には不陸調整のための接着剤を塗布した後、高力ボルトを用いて接合する。

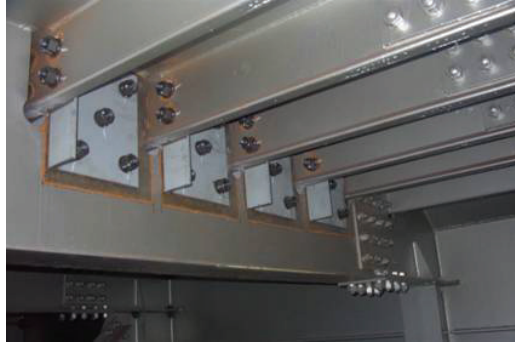
写真-2.26 パルブリブと横リブ交差部のあて板補修状況

横リブ交差部の疲労き裂に対しては、Ｕリブもしくはバルブリブと横リブウェブを、Ｌ型鋼等を用いてあて板補修する。バルブリブと横リブ交差部のあて板補修の例を写真-2.26 に示す。

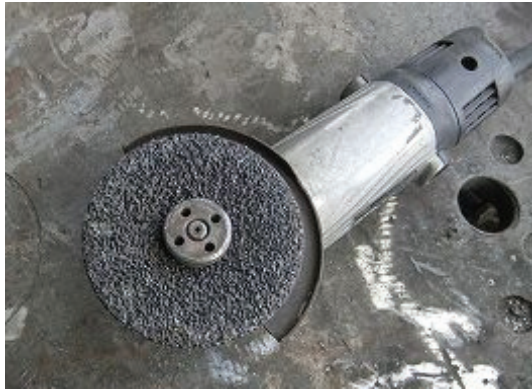
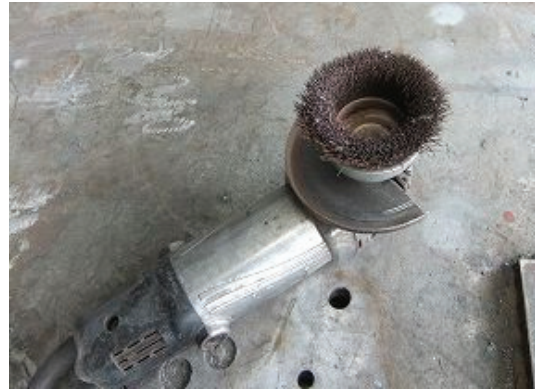
写真-3.1 使用した動力工具

試験体の種類を表-3.3 に示す。母板の接合面処理は、既設部材を現場で加工することを想定して、動力工具を用いた 2 種ケレンを基本とし、素地調整の仕上げの程度を変化させることで鋼材粗面の表面粗さをパラメータとした。動力工具には、写真-3.1 に示すようにディスクサンダー（砥粒 C，粒度 F16）と鋼線カップブラシ（線径 0.3mm）を使用した。ケレン作業は、実際に鋼橋の補修・補強を施工している業者に依頼し、作業員によるばらつきを考慮して原則として試験体毎に 3 人の作業員により行った。なお、試験体数が 1 体と 2 体の試験体については、作業員が順に 1 人 1 体ずつケレン作業を行った。試験体 A～D のすべり側の母板は、素地調整の仕上げの程度をそれぞれ指定し、表面粗さが算術平均粗さ $Ra < 5\mu m$ の範囲を目標とした。なお、ケレン前の表面状態は無機ジンクリッチペイント（以下、無機ジンク）を基本とし、試験体 A, B, D の一部では有機ジンクリッチペイント（以下、有機ジンク）の塗装面である。試験体 E～G は、ケレン前がブラスト面である試験体を用い、仕上げを少し弱めとすることで、算術平均粗さが $Ra \geq 5\mu m$ の範囲を目標とした。また、試験体 H～J はいずれもブラスト処理を行い、目標の表面粗さになるように、表面粗さが小さいものはアルミナグリッドを、表面粗さが大きいものはスチールグリッドをそれぞれ使い分けた。なお、素地調整に要する作業時間は、作業員の力の入れ具合や動力工具の摩耗状況等にも影響を受けるが、仕上げの程度の強弱は、概ね作業時間の長短を表している。通常の 2 種ケレンである試験体 A では、塗膜が完全に除去されている状態を目標として、試験体 B から C へとケレンの仕上げの程度が弱くなるにつれ、ケレン前の塗膜が少し残っている状態（2 種ケレンが出来ていない状態）を目標とした。母板の接合面状態を写真-3.2 に示す。

(a) ディスクサンダー（砥粒 C, 粒度 F16）

(b) 鋼線カップブラシ

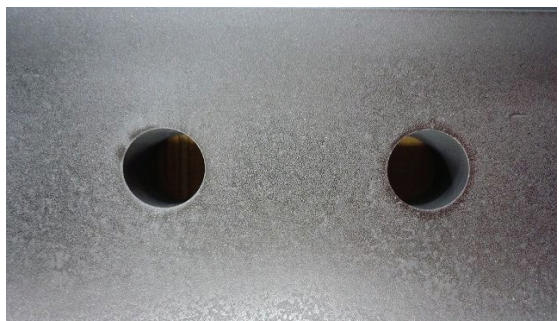
写真-3.2 接合面の状況

(a) 試験体 A（ディスクサンダー通常）

(b) 試験体 B（ディスクサンダー少し弱め）

(c) 試験体 C（ディスクサンダー弱め）

(d) 試験体 D（鋼線カップブラシ強め）

(e) 試験体 E～G（ディスクサンダー少し弱め）

(f) 試験体 H（ブラスト弱め）

(g) 試験体 I (ブラスト少し強め)

(h) 試験体 J (ブラスト強め)

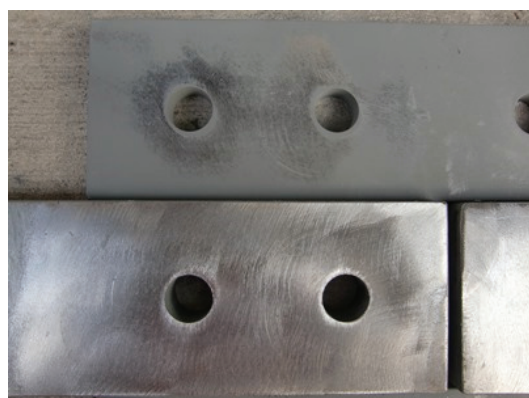
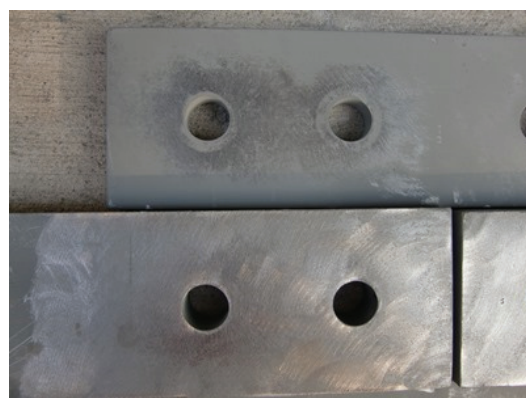
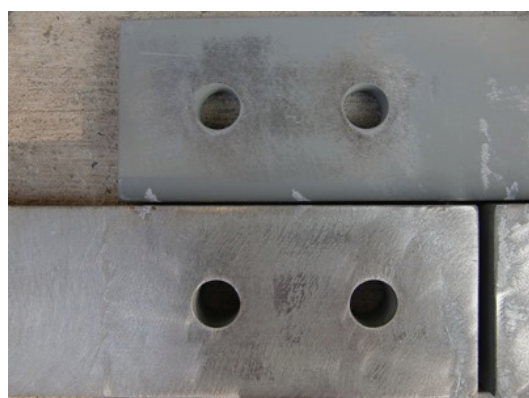
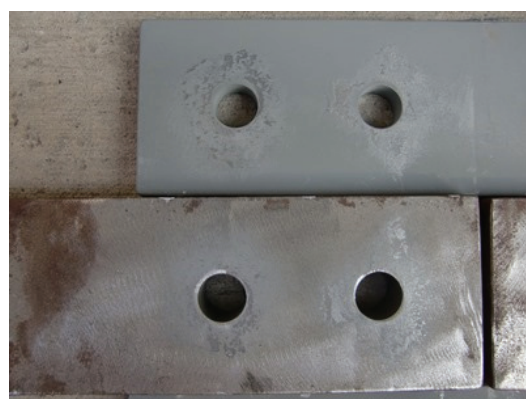
写真-3.3 試験後の接合面状況の例

すべり耐力試験終了後、試験体を解体してすべり面の観察を行った。すべり面の状況の一例を写真-3.3 に示す。なお、写真の上段が連結板を、下段が母板を示しており、写真の左方向に母板を引っ張った場合となるように整理している。界面破壊と凝集破壊の破壊イメージを図-3.14 に示す。

これより、すべての試験体において、連結板のボルト孔周辺に無機ジンの損傷が見られた。母板の表面粗さが小さい試験体 A～D では、写真-3.3(a) 試験体 A に示すように、連結板の無機ジンの損傷に対して母板には無機ジンの付着が見られなかった。すなわ

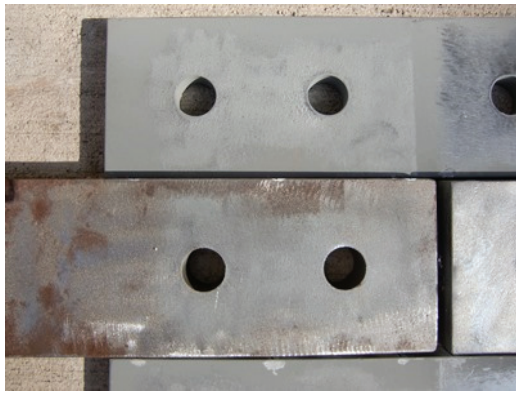
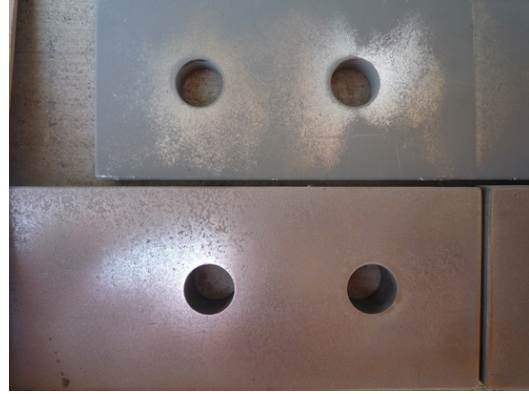
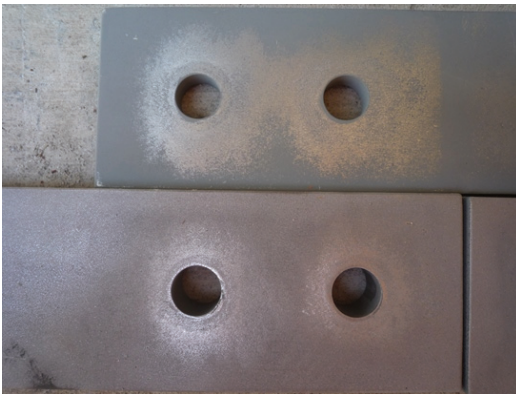
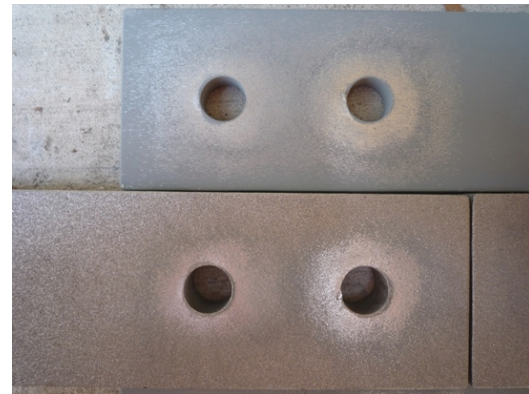
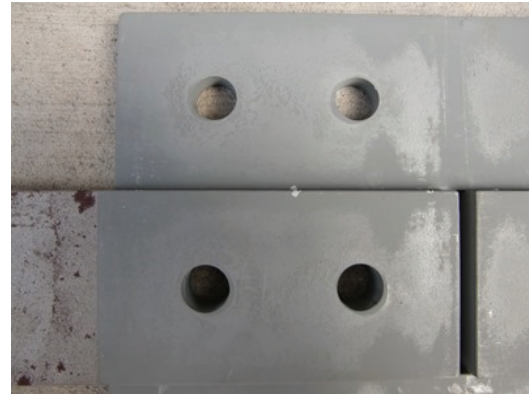
写真-3.3 試験後の接合面状況の例（続き）

ち、図-3.13(a)の破壊イメージのように母板の表面粗さが小さい試験体 A～D では、母板と無機ジンクの界面ですべりが発生（界面破壊）したものと考えられる。次に、母板の表面粗さが大きい試験体 E～J では、連結板の無機ジンクの損傷に対して母板にその無機ジンクの付着が確認できる。このことから、これらの試験体は、図-3.13(b)のように連結板の無機ジンクの塗装内における凝集破壊によるすべりが発生したものと考えられる。また、無機ジンク同士の試験体 K, L も同様に無機ジンクの凝集破壊によるすべりが発生したものと考えられる。

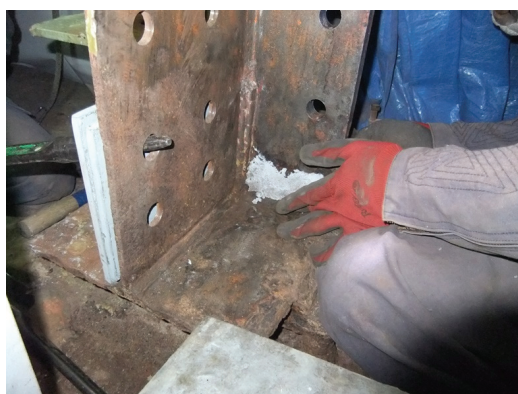
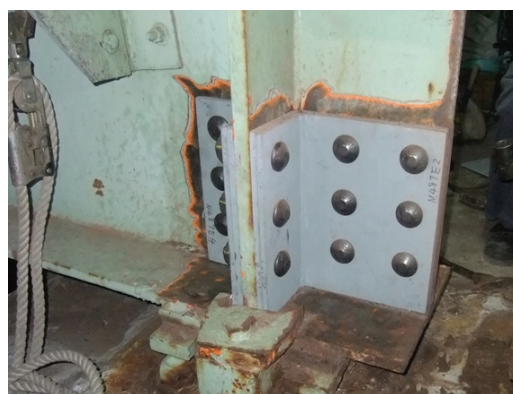
写真-4.1 あて板補修事例

腐食により減肉した鋼部材に対する補修方法の1つとして、高力ボルトを用いた鋼板あて板補修がある⁴⁻¹⁾。高力ボルトを用いたあて板補修を行う場合、腐食により減肉した箇所には、主に不陸調整・防食を目的として、写真-4.1のように、腐食減肉箇所にパテ状のエポキシ樹脂等を充填した上で高力ボルトを配置する例が見られる。これまで、鋼構造物への接着接合の適用に関する研究成果⁴⁻²⁾がとりまとめられているほか、名取ら⁴⁻³⁾、村越ら⁴⁻⁴⁾、⁴⁻⁵⁾により、エポキシ樹脂と高力ボルトを併用した継手を対象とした研究は実施されているものの、エポキシ樹脂がすべり耐力に与える影響について不明確な点が多いために、エポキシ樹脂の接着力や、エポキシ樹脂部に配置した高力ボルトの軸力に伴うすべり耐力の増加を設計上考慮していない⁴⁻⁶⁾。また、減肉した凹部に充填するエポキシ樹脂量を過不足なく充填することは非常に困難である。樹脂量が不足すると、空隙ができ防食上の弱点となる可能性があり、一方、樹脂量が過剰であるとボルトの締め付けに伴い、樹脂が既設部材とあて板との接合面に流れ出る可能性があるが、それらの状況は一般には確認できない。

(a) 腐食部へのエポキシ樹脂充填

(b) あて板補修完了

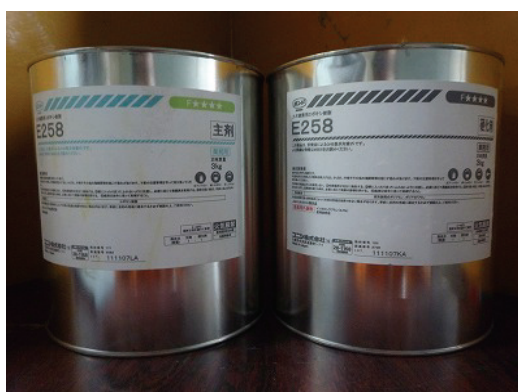
写真-4.2 本研究で使用する構造用接着剤

本研究で使用する構造用接着剤は、エポキシ樹脂系接着剤の中から、上向きや立向きの塗布が可能であるペースト状の二液混合型金属接着用エポキシ樹脂系接着剤（製品名：E258）を選定した。この接着剤は、常温硬化型で接着強さが大きく、揺変性があり、塗布作業が容易であるという理由で、森下ら^{4,7)}による腐食した鋼板の鋼板接着による補強に関する研究でも用いられている。接着剤を写真-4.2に、接着剤の基本性能を表-4.4にそれぞれ示す。

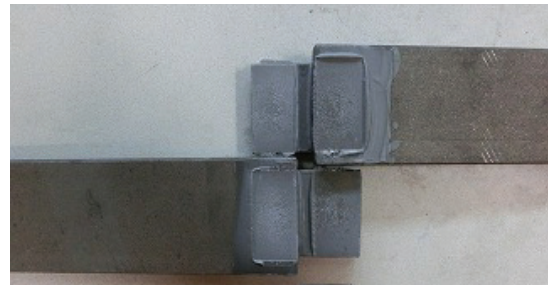
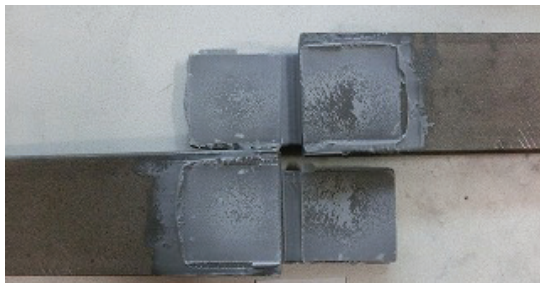
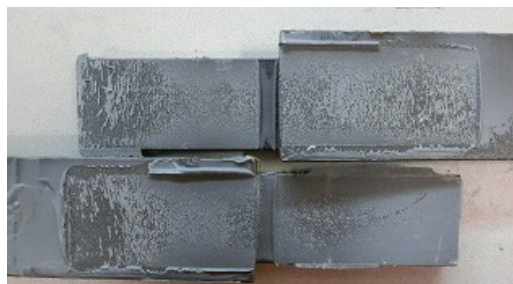
写真-4.3 破壊面の状況

供試体の破壊形態を写真-4.3 に示す。これより、主に接着剤の凝集破壊であったが、一部界面破壊の箇所も見られた。

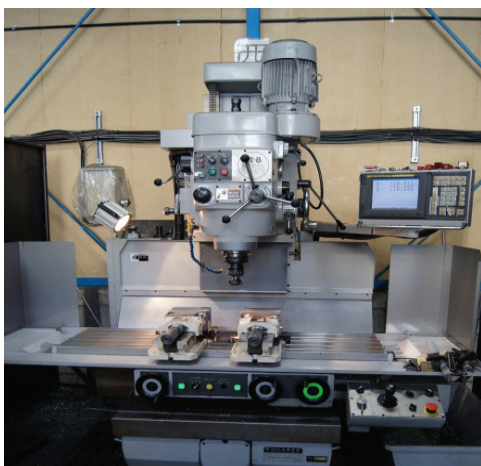
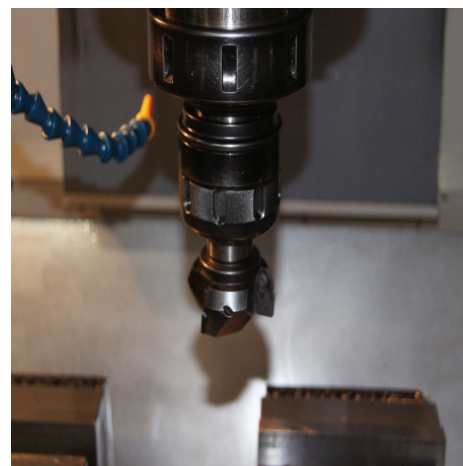
写真-4.4 マシニング

供試体の製作にあたっては、鋼板の切断・加工の後、凹部の加工を行った。凹部の加工は、写真-4.4に示すマシニング（株）山崎技研製、YZ-8WR）による切削とした。

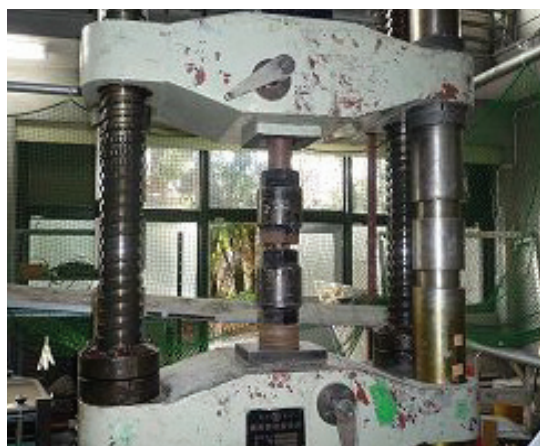
写真-4.7 キャリブレーション試験の状況

供試体のボルトの締め付けに先立ち、ボルト軸力のキャリブレーションを行うために、高力ボルト 5 本を用いて、図-4.9 に示すようにボルト軸部に 2 枚のひずみゲージを対称かつ平行に貼り、ボルト軸部のひずみを計測した。なお、ボルト 1 本につき 3 回の载荷を行い、合計 15 回の平均を算出した。キャリブレーション試験の状況を写真-4.7 に、キャリブレーション結果を表-4.10 に、得られた荷重－ひずみ関係の一例を図-4.10 にそれぞれ示す。

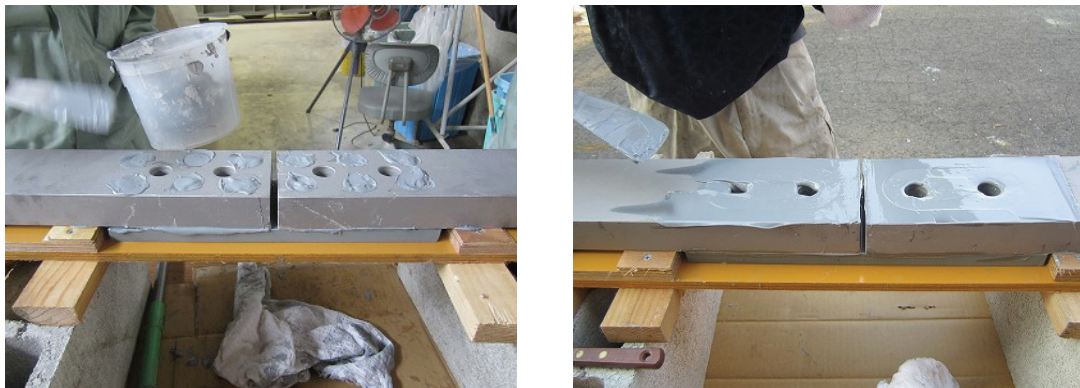
写真-4.8 接着剤の充填・塗布状況

供試体の組み立ては、写真-4.8 に示すようにまず凹部に接着剤を充填し、接合面全面に接着剤を薄塗りとした後、母板と連結板の孔位置を合わせて組み立てた。その後、仮ボルトを組立用スパナで力いっぱい締めた状態（スナッグタイト）で締め付け、余剰な接着剤を排出し接着剤厚を極めて薄くした状態で養生した。なお、スナッグタイトでの締め付けによるボルト軸力を計測したところ、導入軸力は表-4.11 に示すように、平均で 46kN 程度であった。

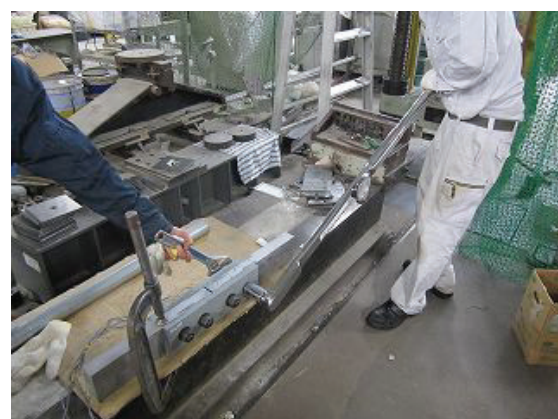
写真-4.9 高力ボルトの締め付け状況

仮ボルトで締め付けた供試体を 1 週間の養生後に、仮ボルトを取り外し、キャリブレーション試験と同様にボルト軸部に対称かつ平行に 2 枚のひずみゲージを貼り付けた高力ボルトを、トルクレンチを用いて人力で締め付けた。導入軸力は、すべての高力ボルトに対して、ひずみゲージの値を監視し、キャリブレーションより得られた校正係数値を用い、設計ボルト軸力 165kN の 1 割増しを基準として、ボルト軸力 100%の供試体には 181.5kN を、ボルト軸力 50%の供試体には 90.8kN をそれぞれ目標とした。高力ボルトの締め付け状況を写真-4.9 に示す。

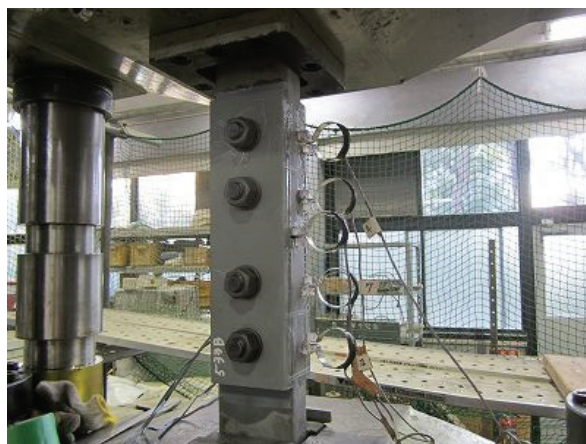
写真-4.10 載荷状況

供試体の引張試験は、大阪市立大学保有の載荷能力 1,000kN のアムスラー型万能試験機を用いて行った。載荷は、載荷速度 1kN/sec を目標として行った。なお、接着剤のクリープ変形およびボルト軸力のリラクセーションを考慮するため、締め付け完了から 1～2 週間後に試験を行った。載荷試験の状況を写真-4.10 に示す。載荷は両側の継手部がすべり荷重に達し、両側のボルト孔壁がボルト軸部にあたる支圧状態となるまで載荷した。なお、すべり荷重は、明瞭なすべり音もしくは明瞭な主すべりが生じた場合、主すべり発生直後に荷重が低下もしくは一定の値を保つため、そのときの初回のピーク荷重をすべり荷重と定義した。一方、緩慢なすべり

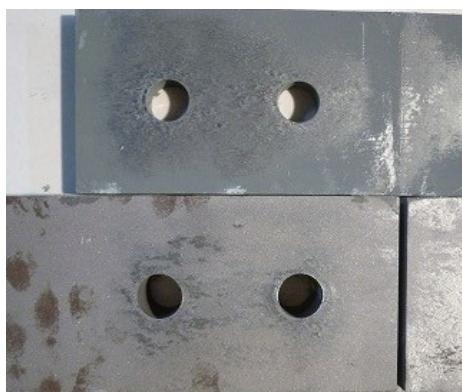
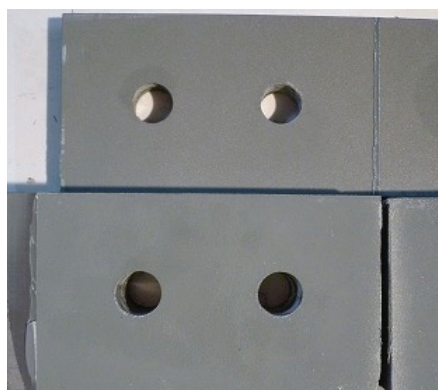
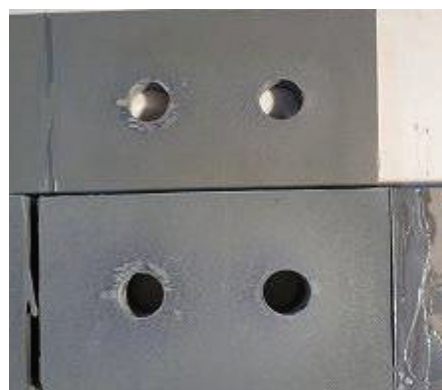
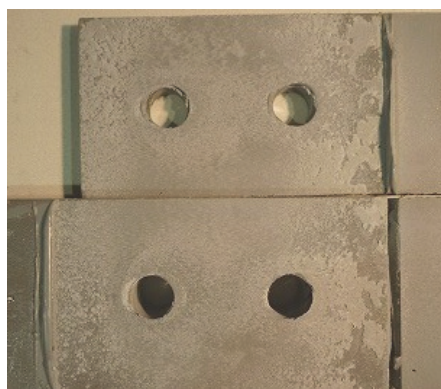
写真-4.11 試験後の接合面状況の例（上段：連結板，下段：母板）

すべり試験終了後、供試体を解体して接合面の観察を行った。写真-4.11 に、先にすべりが生じた継手側の接合面の状況を示す。なお、写真の上段が連結板を、下段が母板を示している。

接着剤を塗布していない供試体 No.A1 では、連結板のボルト孔直下は無機ジンクの損傷が見られ、母板のボルト孔直下には無機ジンクが付着していることから、無機ジンクの凝集破壊であることがわかる。一方、接着剤を塗布した供試体では、接着剤の凝集破壊、もしくは無機ジンクの凝集破壊となる。連結板の表面をブラスト処理とした供試体 No.B4, B5 では、接合面全面で接着剤の凝集破壊であることが確認できた。

一方、連結板の接合面を無機ジンクとした供試体 No.B1 では、ボルト孔直下に接着剤の凝集破壊である白いすべり痕、ボルト孔直下以外では無機ジンクの凝集破壊が見られた。また、供試体 No.B2 (高力ボルトなし) は全面無機ジンクの凝集破壊であり、供試体 No.B3 (ボルト軸力 50%) では、供試体 No.B1 (ボルト軸力 100%) に比べ、ボルト孔直下のすべり痕の範囲 (接

着剤の凝集破壊の箇所)は、小さいことが見られる。これは、軸力の増加に伴い、無機ジンクのせん断強度が接着剤のせん断強度より高くなったためと考えられる。

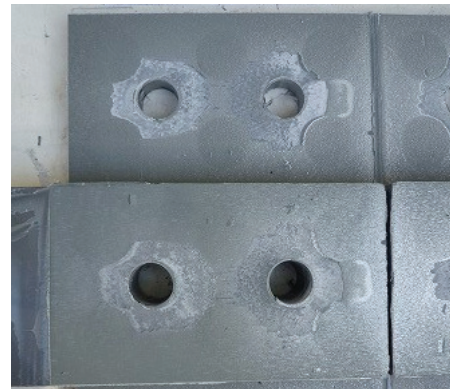
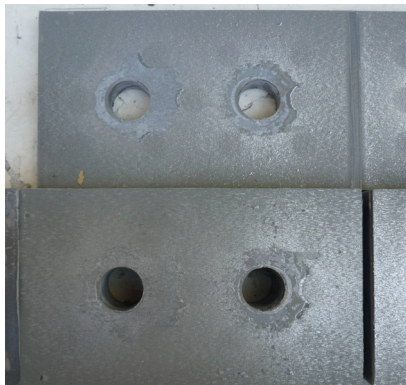
写真-4.11 試験後の接合面状況の例（上段：連結板，下段：母板）（続き）

また、凹部を有する供試体も同様の傾向があり、ボルト孔直下では接着剤の凝集破壊で、その他の箇所では無機ジンクの凝集破壊となる。しかし、ボルト孔直下に凹部が位置する Case-C, D においては、凹部の位置で、接着剤の凝集破壊が見られなく、無機ジンクの凝集破壊が確認された。これは、ボルト孔直下に凹部が位置する供試体では軸力低下が大きく、接着剤のせん断強度が無機ジンクのせん断強度より高かったためと考えられる。

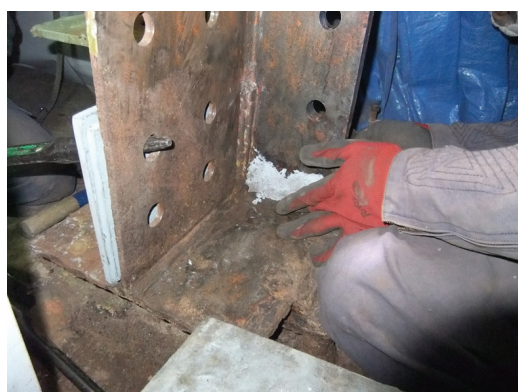
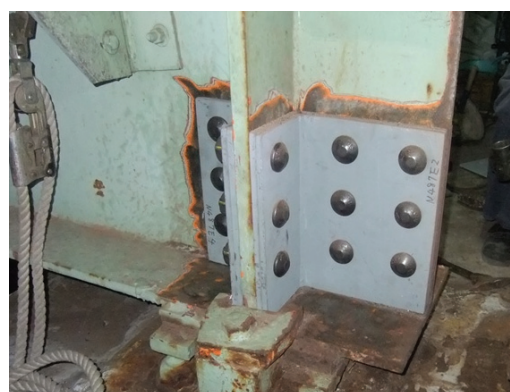
(a) 腐食部へのエポキシ樹脂充填

(b) あて板補修完了

写真-5.1 あて板補修事例

一方、腐食により減肉した鋼桁端部にあて板補修を行う場合、主に防食を目的として、写真-5.1のように、腐食箇所にパテ状のエポキシ樹脂等を充填した上で高力ボルトを配置する例が見られる。この場合、エポキシ樹脂がすべり耐力に与える影響について不明確な点が多いため、エポキシ樹脂の接着力や、エポキシ樹脂部に配置した高力ボルトの軸力に伴うすべり耐力の増加を設計上考慮していない⁵⁻⁹⁾。したがって、これらの効果を把握し、設計上考慮することで、合理的な補修を行うことができると考えられる。

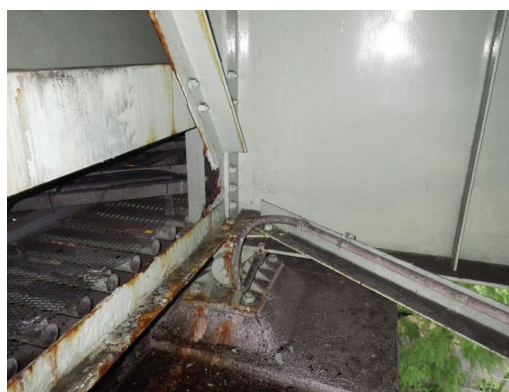
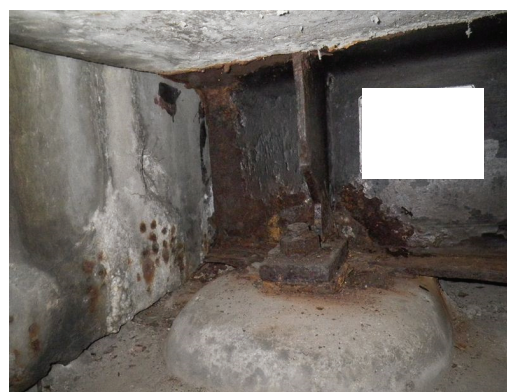
(a) 端横桁や横構の設置状況

(b) 橋台との隙間、桁下空間が狭い

写真-5.2 桁端部の狭隘な空間

また、鋼桁端部は、写真-5.2に示すように、端横桁やガセットプレートを通じて横構が設置されているうえ、隣接する桁や橋台との遊間や橋脚梁上との隙間も狭く、支間部に比べて非常に狭隘な空間となっている。そのため、腐食損傷した鋼桁端部の補修方法として、簡易かつ合理的な方法が求められている。

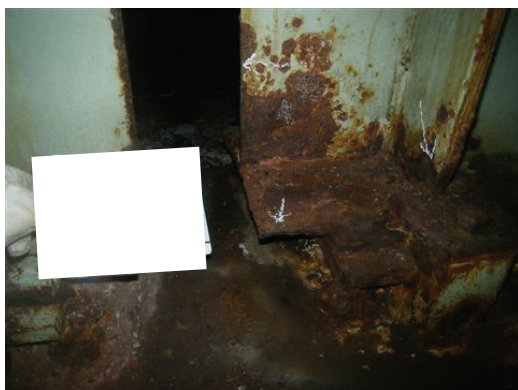
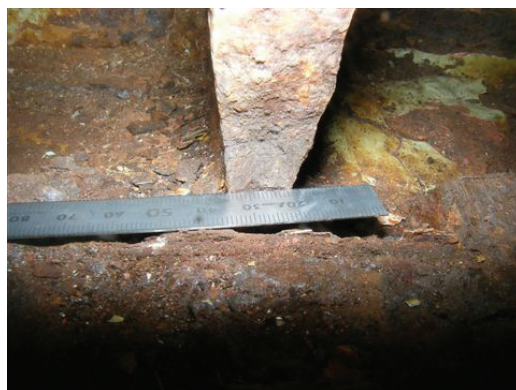
写真-5.3 支点上補剛材の減肉 (10/26mm) とその拡大写真

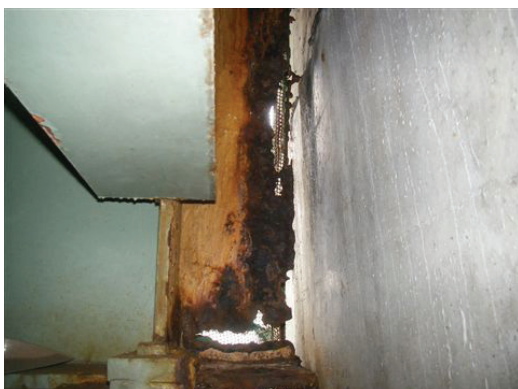
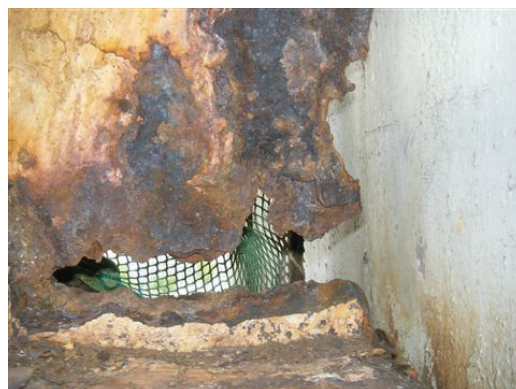
写真-5.4 ウェブ下端の欠損 (貫通) とその拡大写真

-5.4に示すように、桁端側で欠損（貫通）していることを確認した。このことから、腐食により減肉したモデルの解析ケースとしては、厳しい腐食状態を考慮し、桁端側のウェブと支点上補剛材の2部材が同時に腐食したケースを取り扱うこととした。

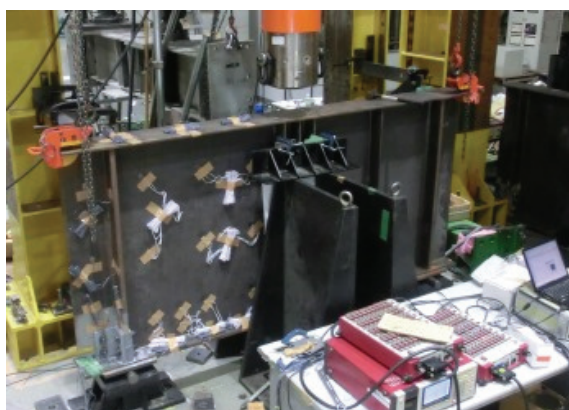
写真-5.5 供試体の設置状況

載荷実験は、支点部の異なる補修に対して、供試体が桁として保有する耐力を把握するため、載荷位置は供試体の中央とした。京都大学所有の載荷能力 5,000kN のアクチュエータを 1 台使用し、載荷位置の上フランジ上面に設置した 40mm 厚の鋼板 (230mm×230mm) を介して鉛直下向きに載荷した。供試体の両側には横倒れ防止治具を取り付け、供試体と横倒れ防止治具の間には 3mm 厚のテフロン板を設置した。ソールプレートと支点との間には、橋軸方向の回転を拘束しないように、 $\phi 60\text{mm}$ の丸鋼を設置した。供試体の設置状況を写真-5.5 に示す。

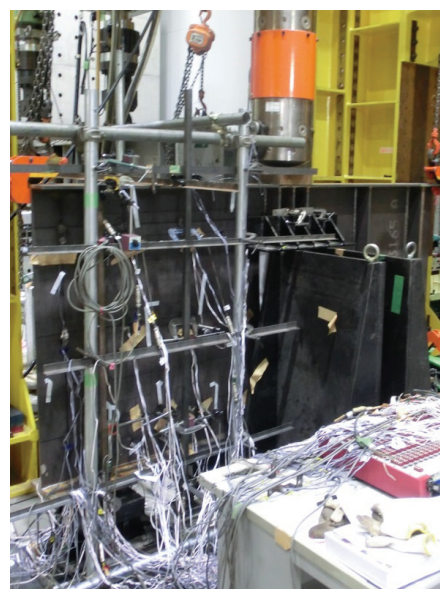
写真-5.6 載荷実験の状況

載荷実験は、接着剤のクリープ変形およびボルト軸力のリラクセーションを考慮するため、締め付け完了から 1 週間後に行った。載荷は、弾性範囲での予備載荷を行った後、最大荷重発生まで荷重を漸増させた。最大荷重発生後は、最大荷重の 90% 程度まで荷重が低下するまで載荷を継続した。載荷実験の状況を写真-5.6 に示す。

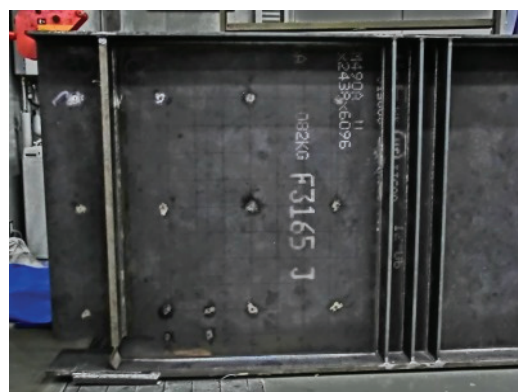
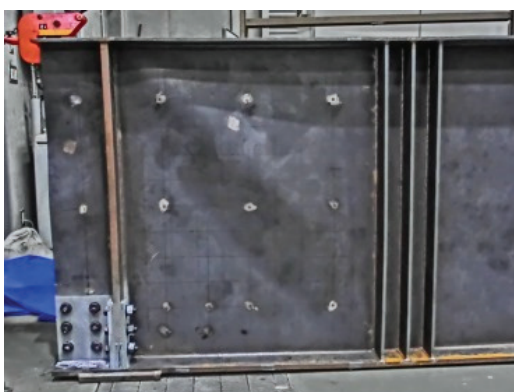
写真-5.8 各供試体のウェブの残留変形状況

各供試体のウェブの残留変形状況を写真-5.8 に示す。これより、健全供試体 Case-1 はウェブがほぼ対角線方向に面外変形しており、ウェブのせん断座屈であることがわかる。これは、5.3.2 で示した座屈パラメータから推測した崩壊のシナリオと同様であった。腐食損傷供試体 Case-2 は、ウェブには大きな損傷は見られず、減肉させた支点上補剛材下端が写真-5.9 のように座屈していた。Case-2 では、5.4.1 で示したように、荷重荷重が 1000kN を超えた付近から剛性が変化しているが、その理由として支点上補剛材の座屈によるものと考えられる。また、補修供試体 Case-3、4 はともに Case-1 と同じような面外変形が生じ、ウェブのせん断座屈であった。
